Клинове с производствени печати на *Stabilimento Tecnico Triestino* от корабкрушението в залива Св. Никола, Черноморец, България

Драгомир Гърбов ^a

Spikes with production stamps of *Stabilimento Tecnico Triestino* from the Saint Nicholas Bay shipwreck, Chernomorets, Bulgaria

Dragomir Garbov ^a

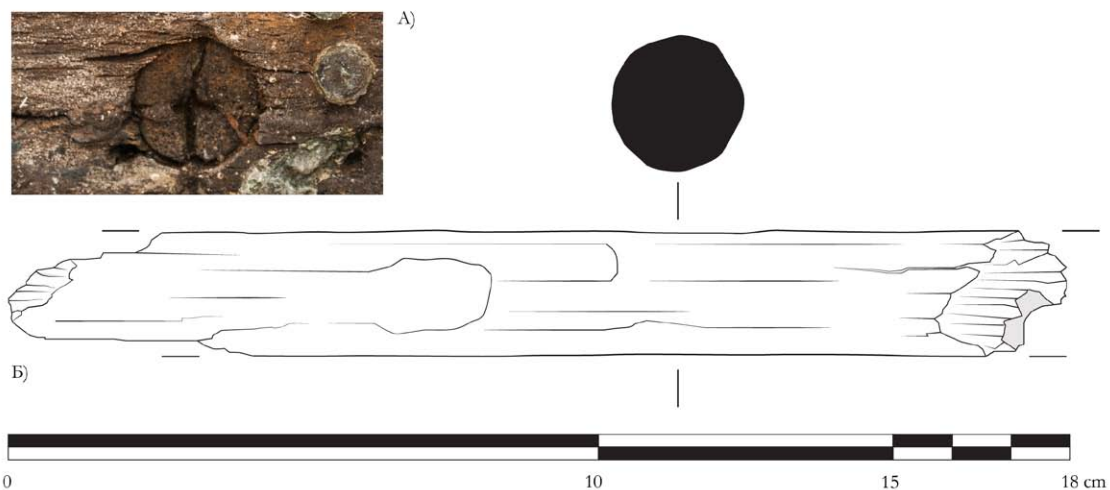
Обр. 5. Образци дървени нагели от корпуса на ветрохода в залив Св. Никола: А) образец на място в дъска от външната обшивка № CHS15-ОHP-X (снимка Д. Гърбов); Б) технически чертеж на инв. № CHS15-27 (чертеж Д. Гърбов).

Fig. 5. Samples of wooden treenails from the hull of the Saint Nicholas Bay Shipwreck: A) specimen in situ in outer hull plank CHS15-OHP-X (photo D. Garbov); B) technical drawing of Inv. no. CHS15-27 (drawing D. Garbov).

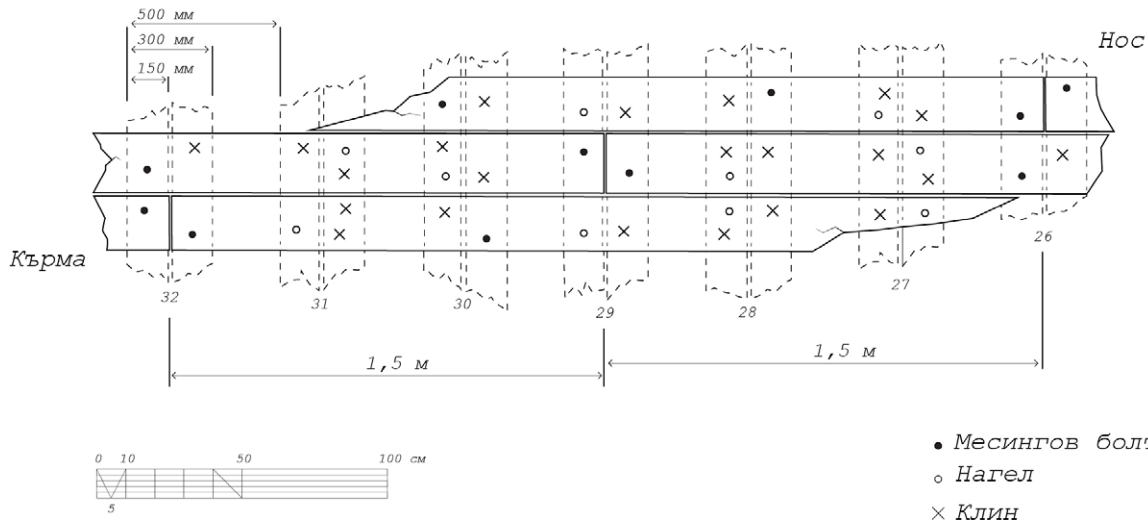
Обр. 7. Схема на монтиране на външната (дънна) обшивка на корпуса между сдвоени шпангоути 26 и 32, документирана в Сектор А (чертеж Д. Гърбов)

Fig. 7. Pattern of fastening the outer hull planking to the frames as recorded between double-frames nos 26 and 32 in Area A (plan D. Gartbov)

Клиновете с квадратно сечение и длетовиден връх са най-често срещания тип крепежен елемент в корпуса на кораба при Черноморец. Те са със стандартен размер: дължина около 180–200 mm и страна на ствола около 5 mm. Без изключение са използвани за монтиране на обшивката към шпангоутите като в обшивката на дъното съотношението им спрямо дървените

нагели е 4:1, а спрямо болтовете е 7:1 (обр. 7).

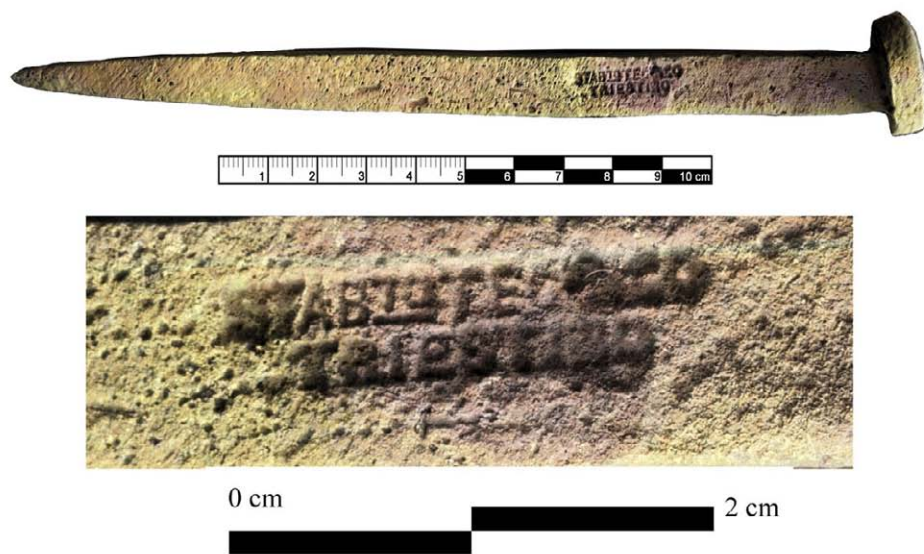
Обр. 8. Инв. № CHS15-24: рефлексно-трансформационно заснемане за разчитане на производствения печат и графично заснемане (снимка З. Георгиева; чертеж Д. Гърбов)
Fig. 8. Inv. no. CHS15-24: RTI recording for deciphering the production stamp and graphic recording (photo Z. Georgieva; drawing D. Garbov)

Лят месингов клин с квадратно сечение, длетовиден връх и кръгла глава (обр. 8). Дължина 190 mm и страна на ствола 5 mm. Производственият печат е разположен в горната третина на ствола и е с обща дължина ок 20 mm и височина около 2 mm. Надписът е двуредов, централно подравнен и съставен от печатни латински букви. Силно нарушен е или от производствен дефект, или в резултат от деградацията на материала в морската среда. Нарушения личат в началото и края на първия ред и в дясната част на втория ред. Надписът е нечетим с просто око. Разчетен бе посредством рефлексно-трансформационна фотография като:

STAB^{IO}TECNICO
TRIESTINO

Square chisel-pointed spike (alpha-brass: c. 67% Cu; c. 30% Zn; c. 1% Pb). Length: 190 mm, side: 5 mm. Stamp on the upper 1/3 of shaft with an overall length of s. 20 mm and height of 2 mm. The inscription is in two lines, centrally justified, heavily damaged via pitting at the beginning and end of first line and the end of second line. Inscription deciphered as:
