## Късноантични *latrinae* от *Serdica*

### Late Antique *latrinae* from *Serdica*

The paper presents six Late Antique *latrinae* excavated in *Serdica* during the last few years. Every *latrina* is presented with its location, description, chronology and function. This is the first attempt for a study on the Late Antique sanitation in one of the major cities in present-day Bulgaria. Typological features of the *latrinae* and their chronological development are discussed. On the base of the entire formal, chronological and functional analysis is presented a possible picture of some social and moral changes in the Late Antique society, which reflected by contemporary sanitation facilities.

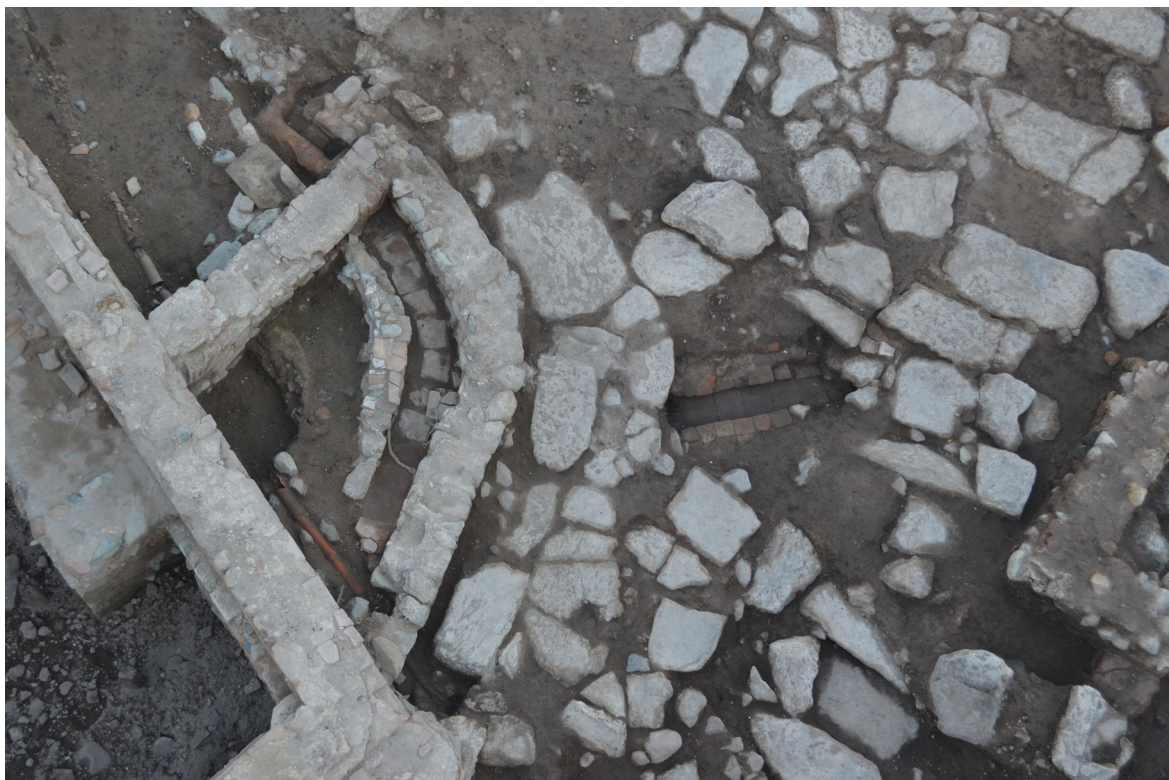
Обр. 3. Изглед на латрина 1 (снимка М. Иванов)

Fig. 3. View of latrina 1 (photo by M. Ivanov)

**Описание.** Представлява обществена тоалетна с неправилен план и размери 3,20 м (С-Ю)×4 м (И-З) (обр. 3). Градежът е от камъни на бял хоросан с малко счука на тухла в него. За южна стена е използвана стената на сграда А1. Западната стена е с дебелина 0,55 м и е разположена косо към северната стена на сграда А1. В южния и северния ѝ край е оформена по една тухлена арка (обр. 4). Южната арка предпазва водопровода, вървящ успоредно на северната стена на сграда А1. Северната арка премоства канала на латрината. Непосредствено на юг от северната арка се откри водопроводна тръба, вградена в стената (обр. 5). Западната стена на латрина 1 е конструктивно свързана със северната стена. Северната и източната стена представляват една стена, оформяща в план неравномерна дъга, чиято най-издадена част е на североизток. Стената е с дебелина, варираща между 0,55 и 0,65 м. Западно от връзката със западната стена на латрината, северната стена се проследява още около 1,80 м на запад в значително по-разрушено състояние. Логично е да се допусне, че латрината е имала по-голяма дължина, достигайки най-малко 6,40 м (И-З). За продължението и на канала в западна посока свидетелства, както оформената арка в западната стена, така и частично запазената тухлена настилка от дъното на канала. За съжаление в този участък по-късно е оформена друга, по-малка тоалетна (латрина 6), която е разрушила западната част на латрина 1. Покрай северната и източна стена на латрина 1 е оформен канал с ширина между 0,35 и 0,45 м. Каналът е настлан с квадратни тухли, свързани с хоросанов разтвор. Денивелацията му е от запад към изток и от юг към

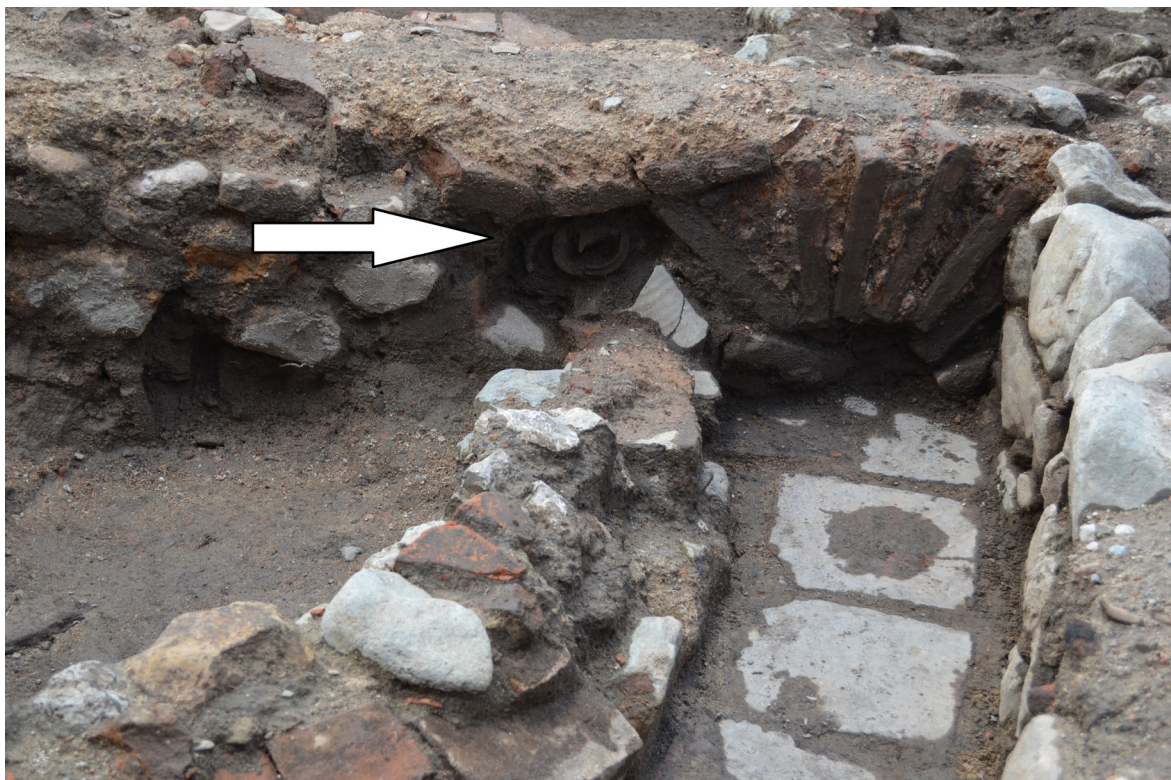
Обр. 5. Водопроводна тръба, вградена в западната стена на латрина 1 (снимка М. Иванов)

Fig. 5. Water pipe built in the western wall of latrina 1 (photo by M. Ivanov)

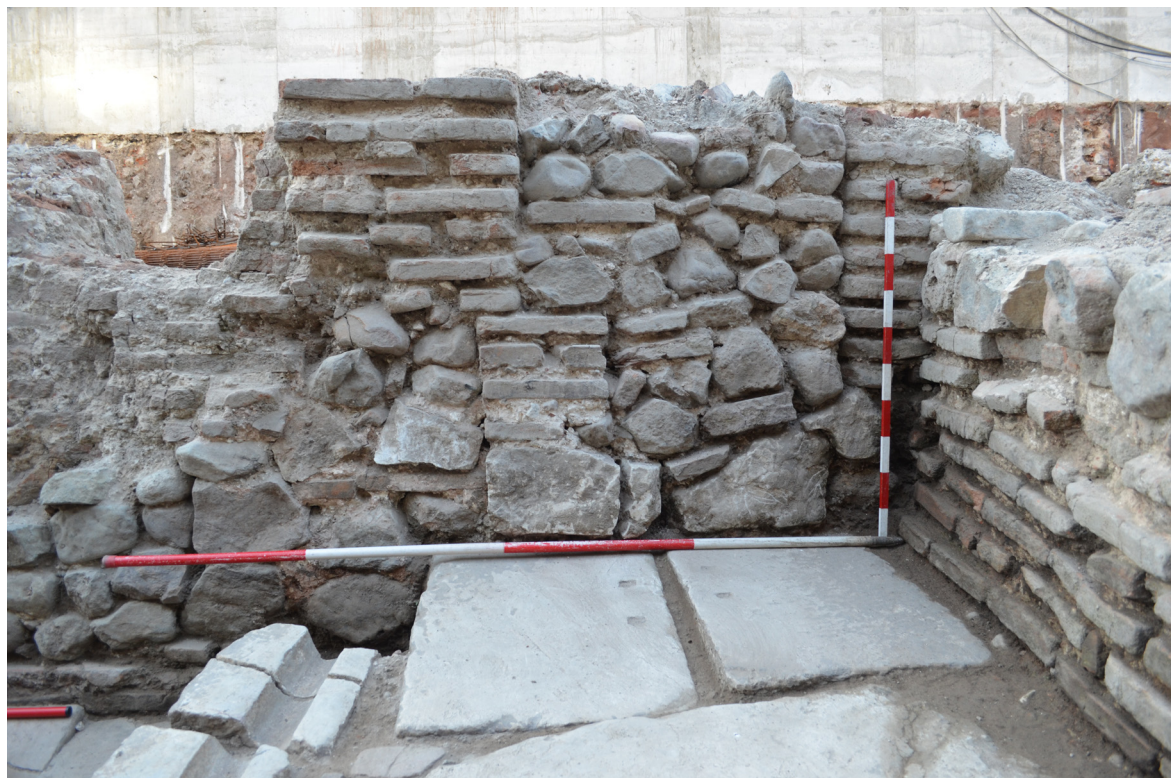
Обр. 7. Затушен вход в източната стена на латрина 2 (снимка М. Иванов)  
Fig. 7. Walled-up entrance in the eastern wall of latrina 2 (photo by M. Ivanov)

**Описание.** Латрина 2 (обр. 6) е с вътрешни размери 5,30 м (С-Ю)×2,80 м (И-З). Дебелината на стените е следната: северна стена – 0,60 м, западна – 0,65 м, южна – 0,70 м и източна – 1,10 м. Към помещението има два входа: в южния край на източната стена и в западния край на северната стена. По-късно източният вход е зазидан, което вероятно може да се свърже с промяна на функцията на помещението (обр. 7).

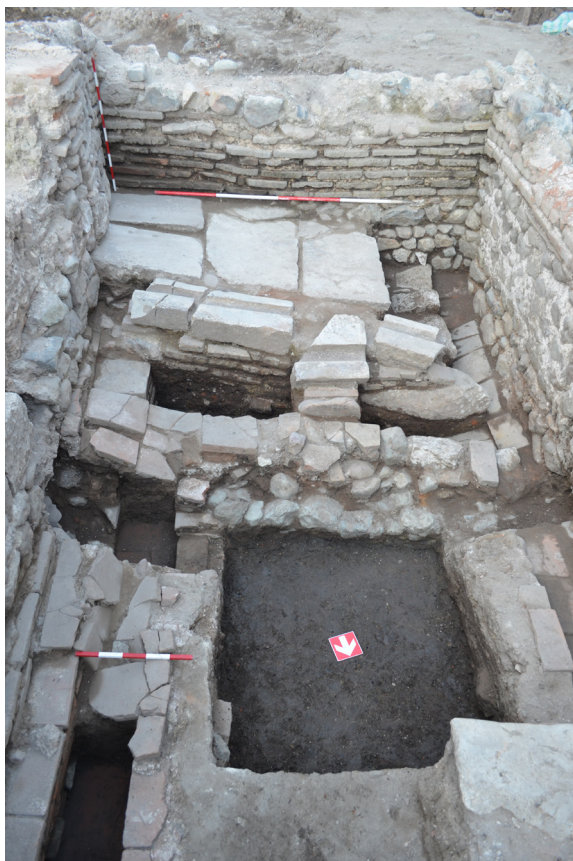
Обр. 8. Изглед от север на латрина 2  
(снимка М. Иванов)  
Fig. 8. View from the north of latrina 2  
(photo by M. Ivanov)

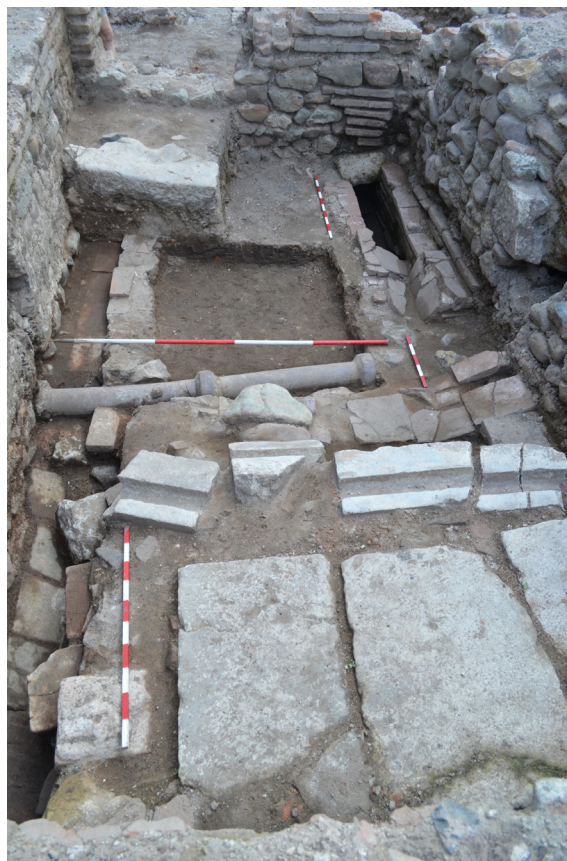
Обр. 9. Изглед от юг на латрина 2 със  
съвременната канализационна тръба  
(снимка М. Иванов)  
Fig. 9. View from the south of latrina 2 with the  
modern sewer pipe (photo by M. Ivanov)

покрай западната и източната стена, свързани посредством канал през централната част на помещението. Южната ѝ от вътрешното пространство е заета от площадка, настлана с правоъгълни каменни плочи с денивелация от изток към запад (обр. 8). Северният край на тази площадка е оформен с по-тесни каменни плочи, в които е оформен улей с ширина около 10-12 см. От запад и север площадката е фланкирана от споменатите канали, които се свързват с канала покрай източната стена. Денивелацията на каналите е от юг към север и от запад към изток. Каналът покрай източната стена е свързан с основния канал на сграда А5, който преминава през целия вътрешен двор и северните помещения за да се влее в главната канализация на града под декуманус 2. Всички канали са изградени от тухли, споени с розов хоросан със счукана тухла. Ширината на отвора е между 0,25 и 0,30 м. Страниците са оформени от половинки тухли или фрагменти от такива, допълнени на места с камъни. Каналът покрай източната стена е покрит с тухли от връзката с централния канал И-3 до северната стена на помещението. Централната част на помещението е частично разрушена от съвременна канализационна тръба с посока запад-изток, разположена непосредствено на север от централния античен канал с посока изток-запад (обр. 9).

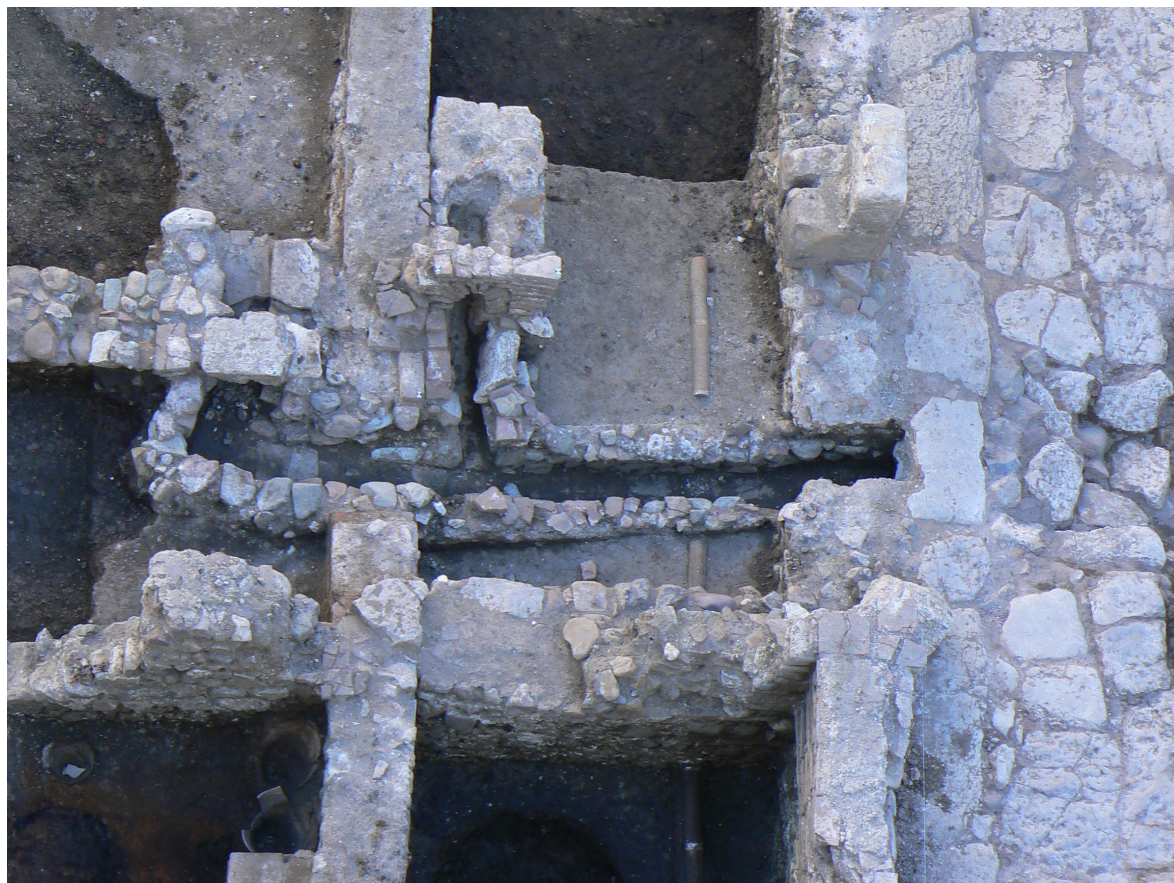
Обр. 11. Изглед на латрина 3 (снимка М. Иванов)

Fig. 11. View of latrina 3 (photo by M. Ivanov)

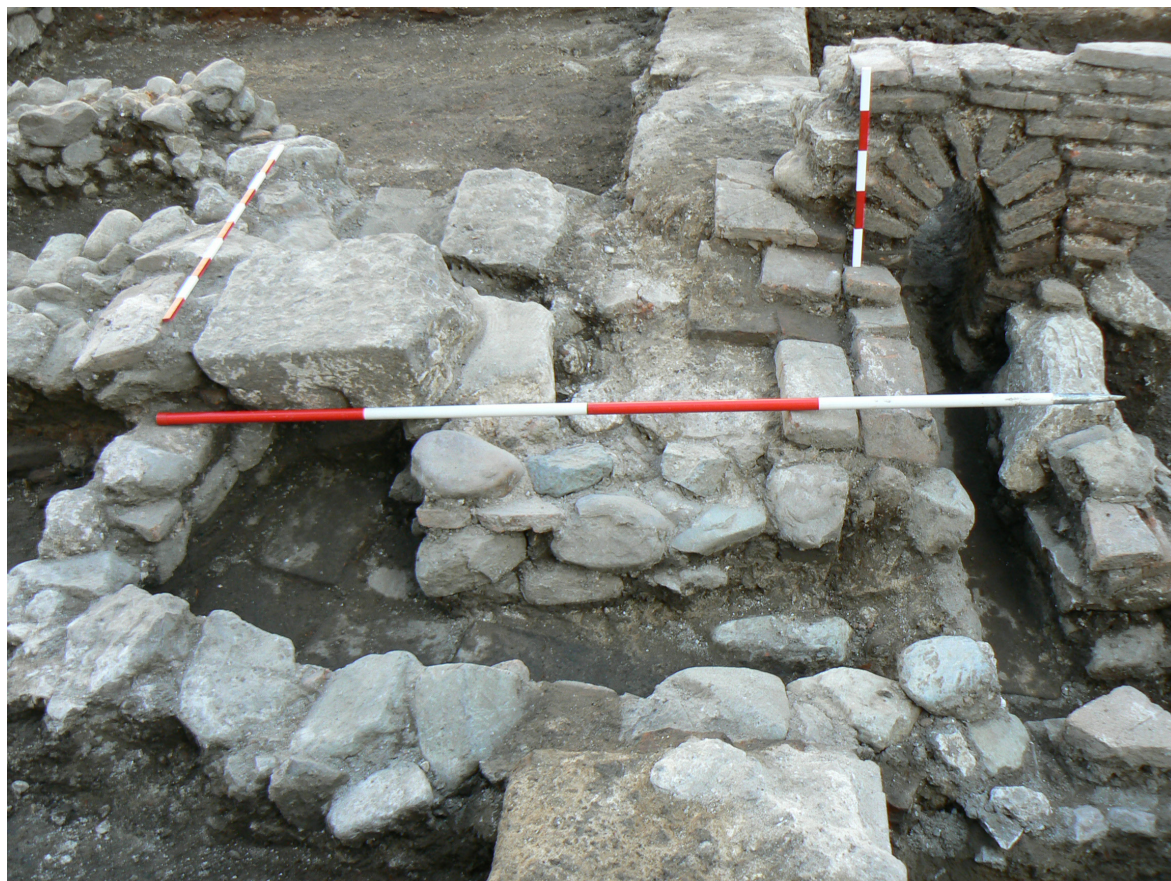
Обр. 12. Изглед от запад на латрина 3 (снимка М. Иванов)

Fig. 12. View from the west of latrina 3 (photo by M. Ivanov)

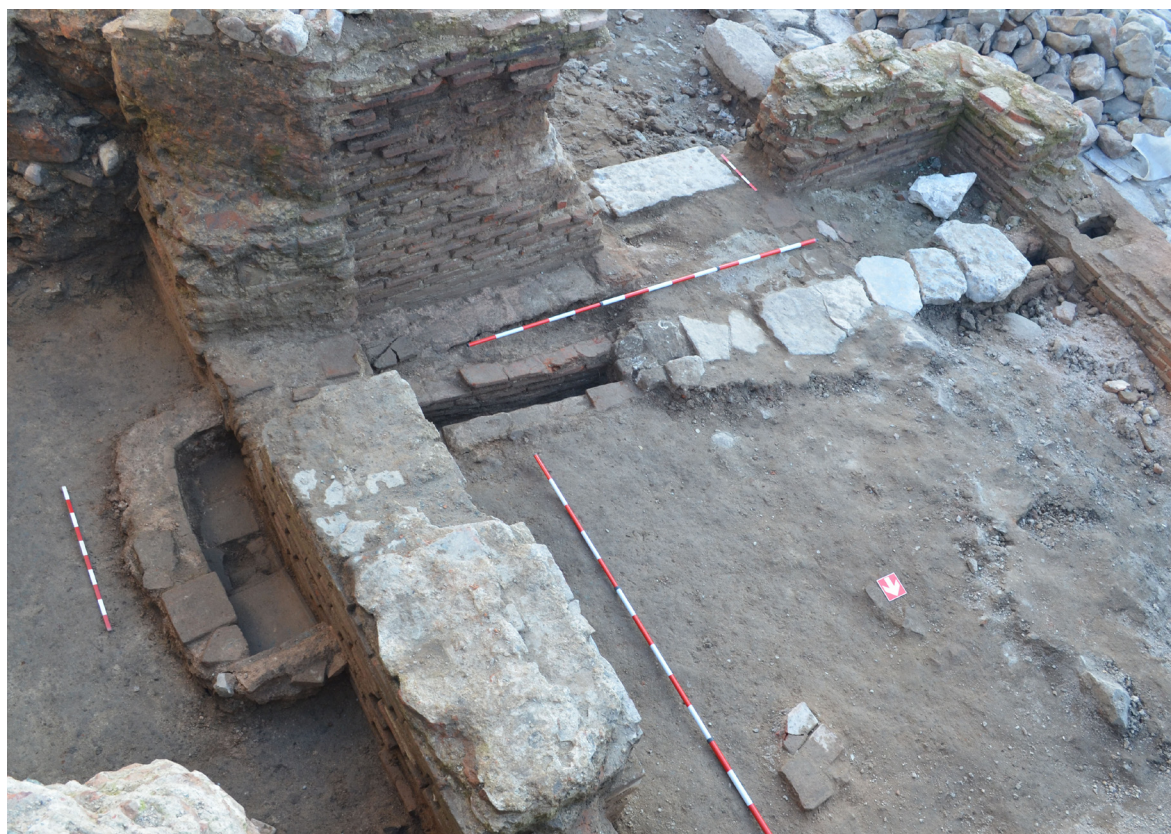
Обр. 15. Изглед от североизток на латрина 4 (снимка М. Иванов)

Fig. 15. View from the northeast of latrina 4 (photo by M. Ivanov)

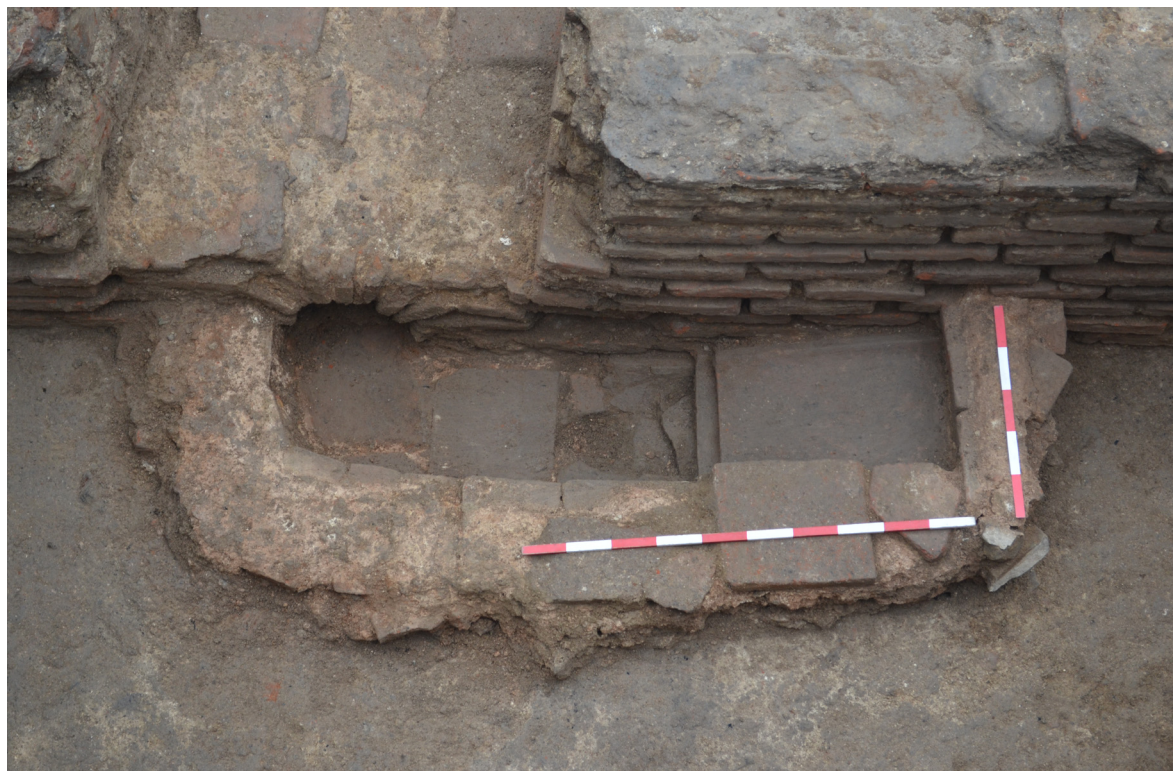
Обр. 16. Седалката на латрина 4 и каналът под входа на помещението (снимка М. Иванов)

Fig. 16. The seat of latrina 4 and the sewer under the entrance of the room (photo by M. Ivanov)

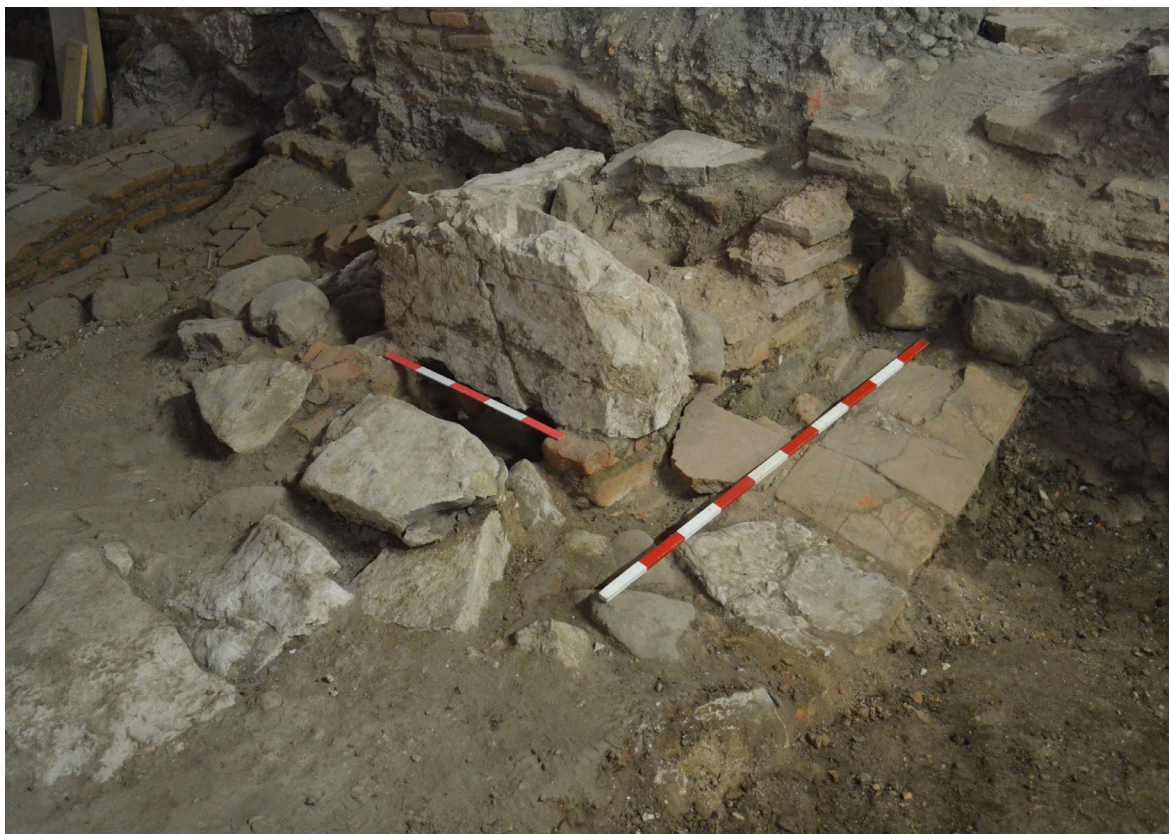
Обр. 18. Изглед от северозапад на латрина 5 (снимка М. Иванов)

Fig. 18. View from the northwest of latrina 5 (photo by M. Ivanov)

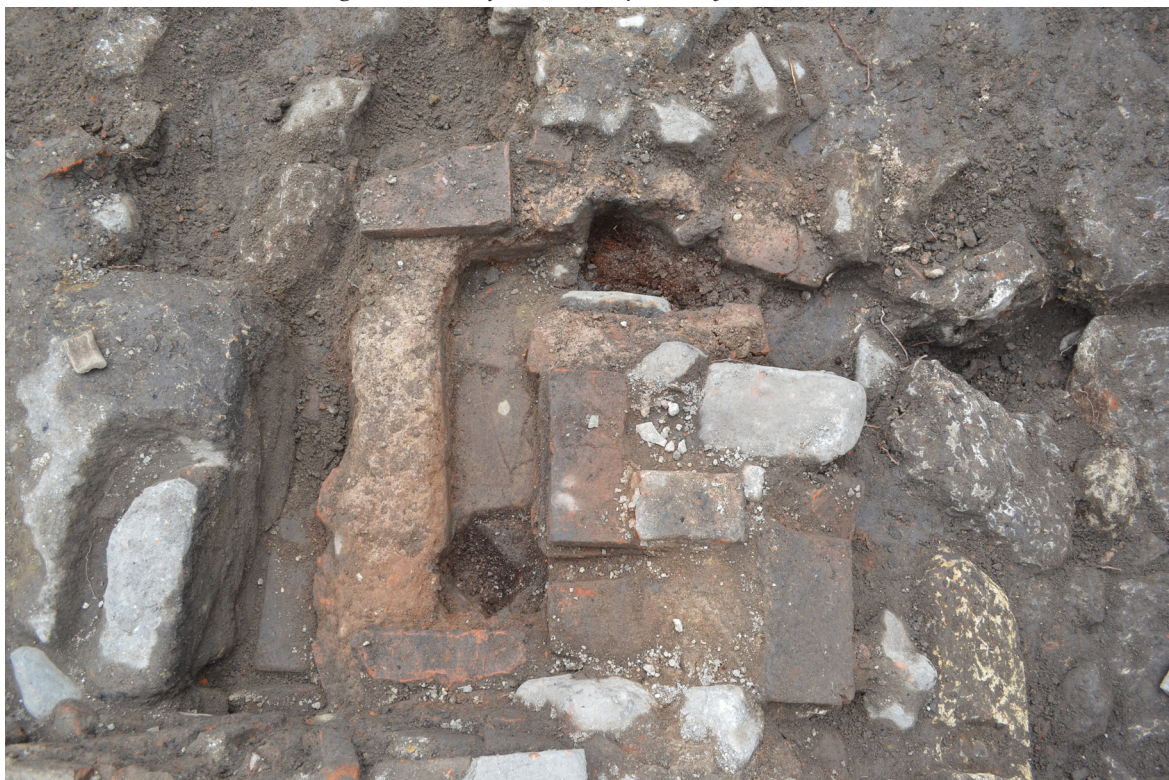
Обр. 19. Изглед на латрина 6 (снимка М. Иванов)

Fig. 19. View of latrina 6 (photo by M. Ivanov)
